## HowTo Instrumentenbeleuchtung

### Problem: Instrumentenbeleuchtung in der Mittelkonsole defekt

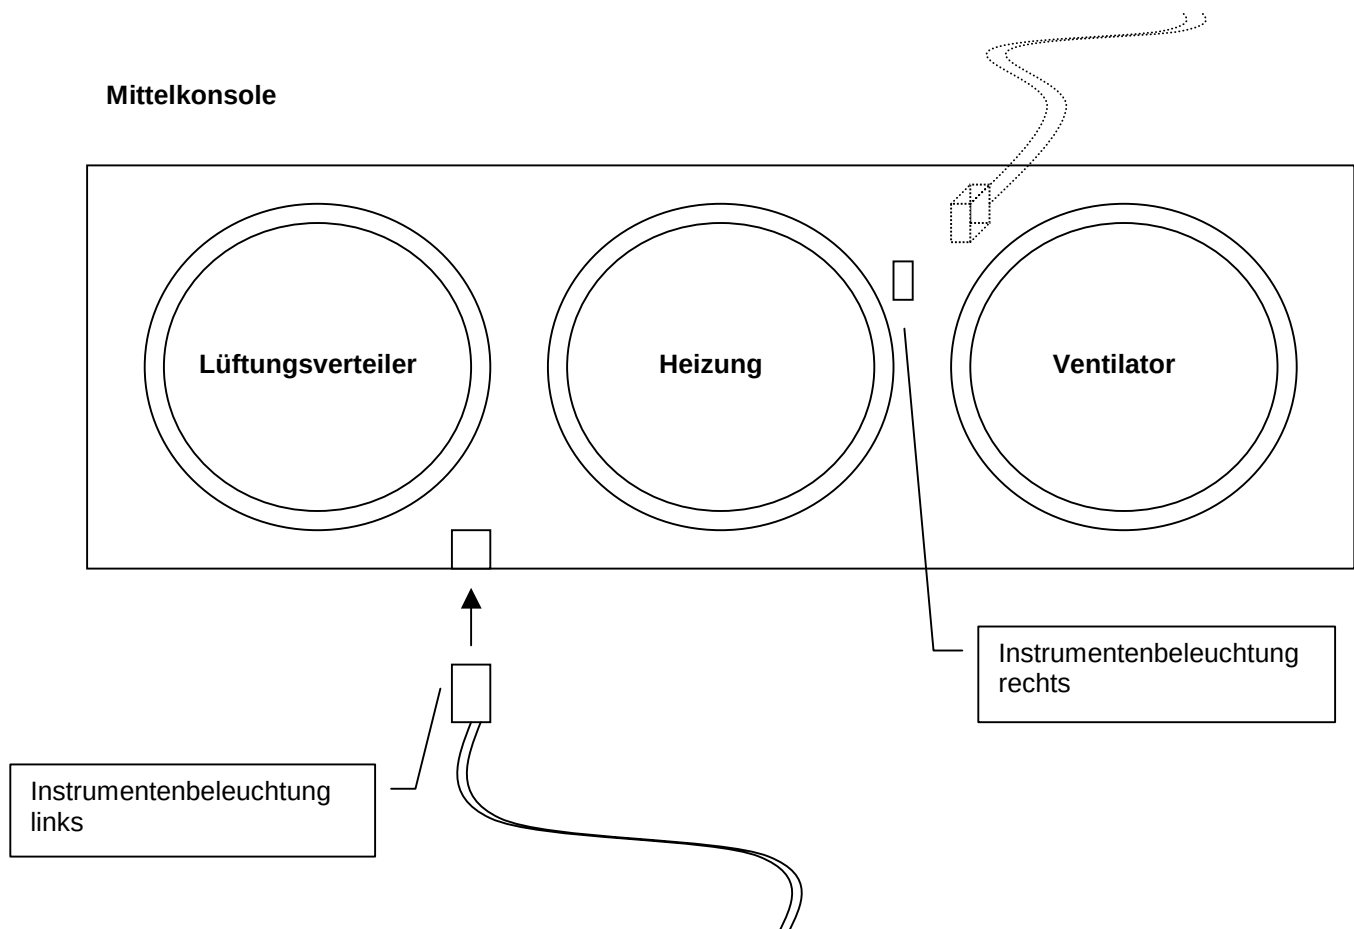
Wer dieses Problem schon einmal hatte, weiß wie schwierig die Fehlersuche sein kann. Insbesondere die linke Hälfte der Instrumentenbeleuchtung in der Mittelkonsole fällt gerne mal aus, da der Stecker für das installierte Lämpchen von unten dort eingesteckt ist. Schon ein Radiowechsel kann zum Lösen des Steckers und dem Ausfall der Beleuchtung führen.

Der Stecker ist schwer zu finden, auf alle Fälle muß das Radio ausgebaut werden. Mit einem kleinen Spiegel und diesem Lageplan sollte man ihn jedoch schnell finden und wieder passend einstecken können. Der Stecker selbst ist recht klein (etwa 1,5 cm lang), schmal, schwarz und mit einem zweipoligen, dunkelfarbigem Kabel verbunden. Es gibt zwie Stecker im Mittelteil der Konsole, eines steckt **von hinten** rechts neben dem Heizungsregler, eines **von unten** rechts neben dem Lüftungsverteil-Regler.
